中越大震災と協会活動について

新潟県中越地震災害における測量

地震災害における 測量・建設コンサルタントの対応 (新潟県中越地震を事例として)

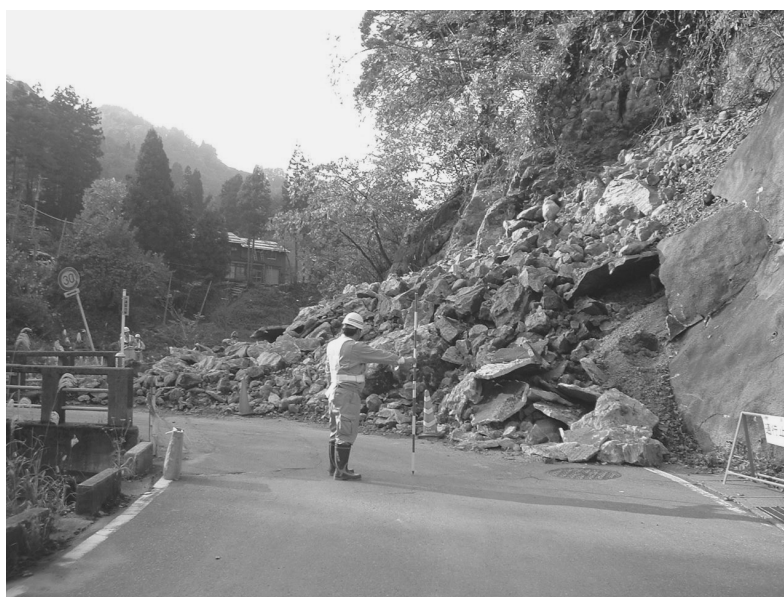
『新測協だより第39号』より 県道柏崎高浜堀ノ内線

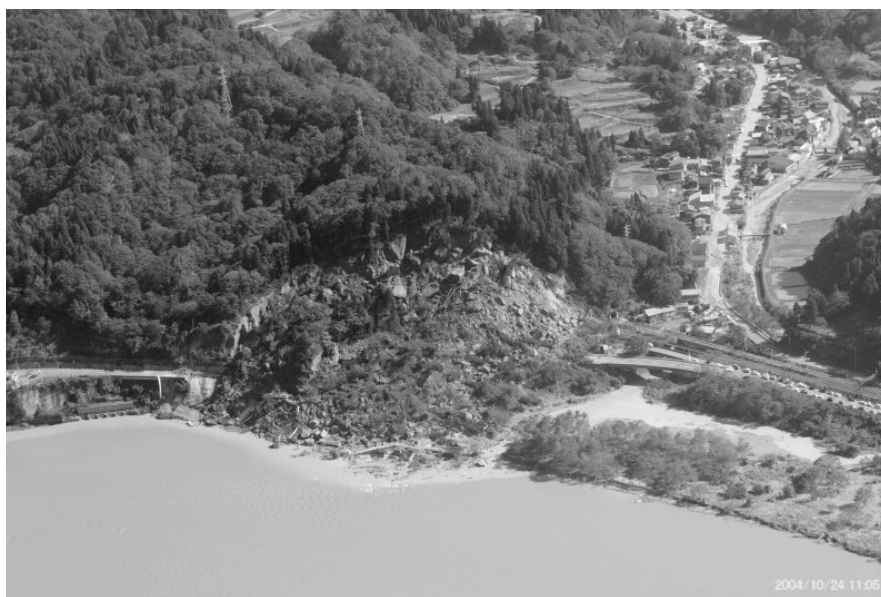
写真1 長岡市妙見町信濃川右岸斜面崩壊（平成16年10月24日撮影）

今回の新潟県中越地震は地すべり地帯である山間地域を震源とした内陸直下型地震であった為、新聞・テレビ等で連日報道された「長岡市妙見町信濃川右岸での斜面崩壊」「旧山古志村（現長岡市）芋川流域での河道閉塞による集落の水没」などの大規模な地すべりや斜面崩壊など多数の山地災害

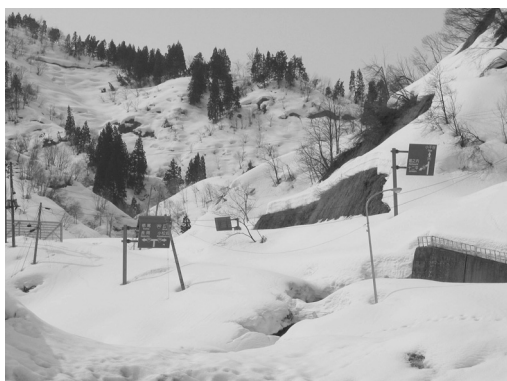
写真2 長岡市古志東竹沢地内 その1

踏査選点作業は、地震前と地震後の航空写真を使用して選点計画を行い現地へ赴いた。全村避難勧告の措置がとられていた現地は、何事もなかったかのように静寂で、19年ぶりの大雪が被災地を覆い隠していた。その雪の中から、いくつかの無

残に崩れた擁壁や傾いたまま立っている電柱が見えた。私達は、かんじき（雪上を歩くとき、深く踏み込んだり滑ったりしないように、靴の下につける道具）を履き、人影もなく物音もしない無人の村を目的地に向けてひたすらと歩いた。1

時間ほど歩き目的地に着き、僅かに見える構造物からのオフセットによりポイントを定め、後続のGPS観測の為もあり、3m幅の大きな円状に雪掘りをした。しかし、無残にも掘り出した下の構造物・擁壁には亀裂が入っており設置出来なかった。こんな気が遠くなる様な雪掘りを何度も繰り返し、ようやく亀裂・崩落のない頑固な箇所を探しだし、視通を確認し基準点を設置した。3人1班、2日間で1点埋設が出来れば上出来であった。

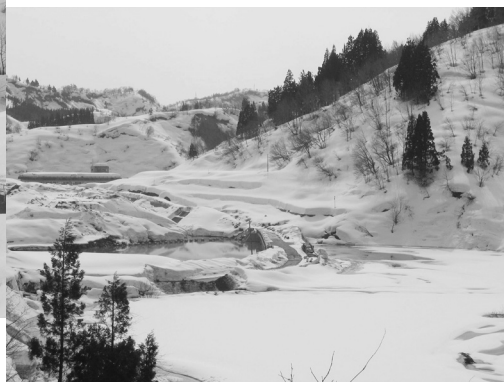
写真3 長岡市古志東竹沢地 その2

(平成17年4月12日撮影)

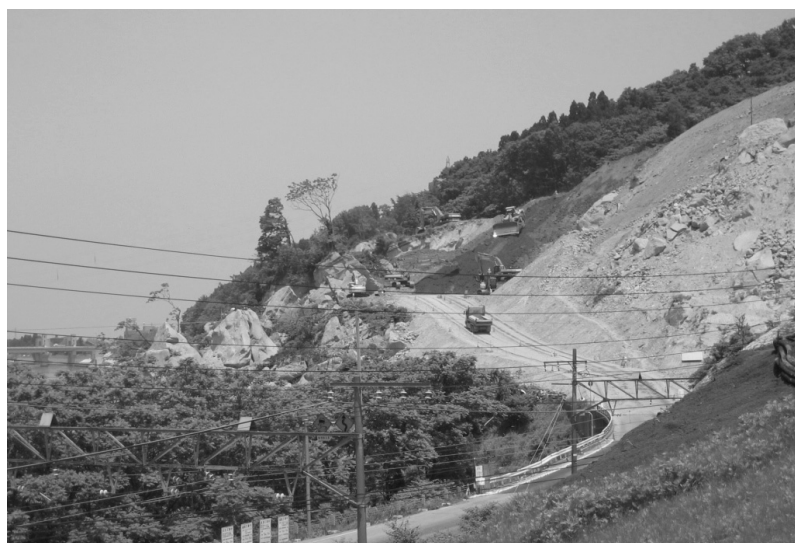
写真4 復旧が進む長岡市妙見町信濃川右岸斜面崩壊現場
(平成18年6月3日撮影)

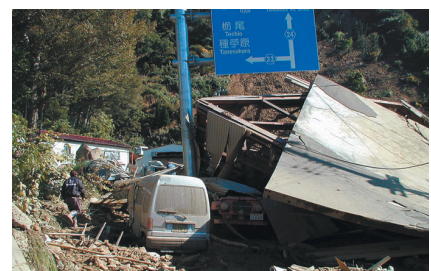
柏崎高浜堀之内線羽黒トンネル入口付近の大崩落
